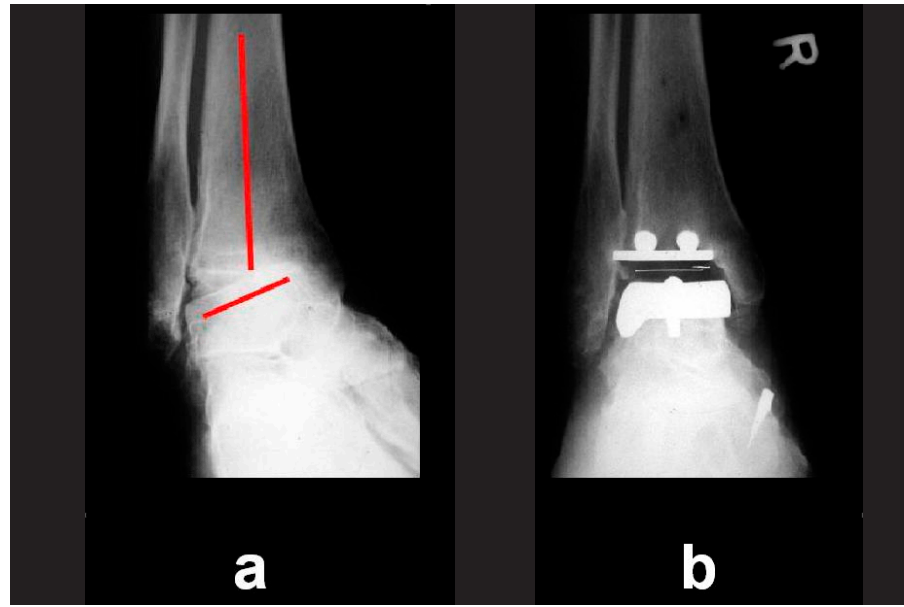
- a) Präoperativer radiologischer Befund:  
ausgeprägte Rückfuß-Varus-Situation  
mit tief in die mediale Tibiabasis einge-  
grabener medialer Taluskante und einer  
Taluskipfung von 25°.
- b) Postoperativer radiologischer Befund:  
Die Rückfuß-Achse nach OSG-TEP-Im-  
plantation und Tibialis posterior Trans-  
position ist orthograd.
